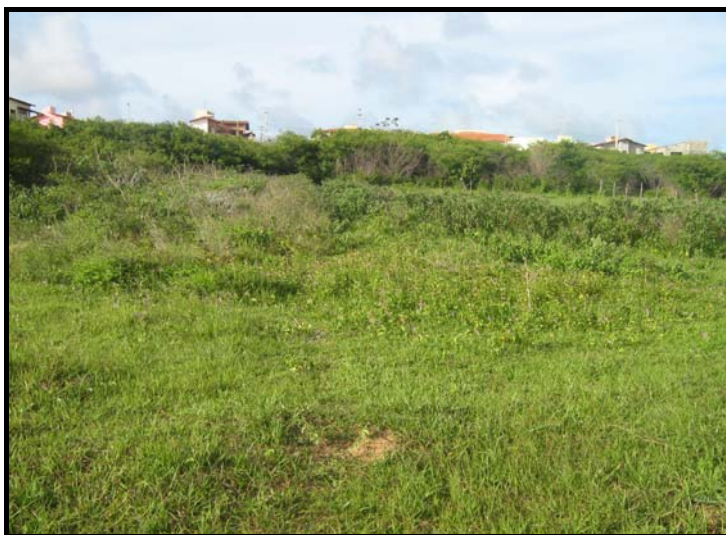
**Foto 1** – Visão geral da ocorrência heterogênea de espécies vegetais na área de influência direta do empreendimento. Observar que a cobertura vegetal apresenta diferentes zonas, considerando-se o porte e a densidade. Ao fundo apresenta-se a ocupação por parte de condomínios residenciais horizontais.

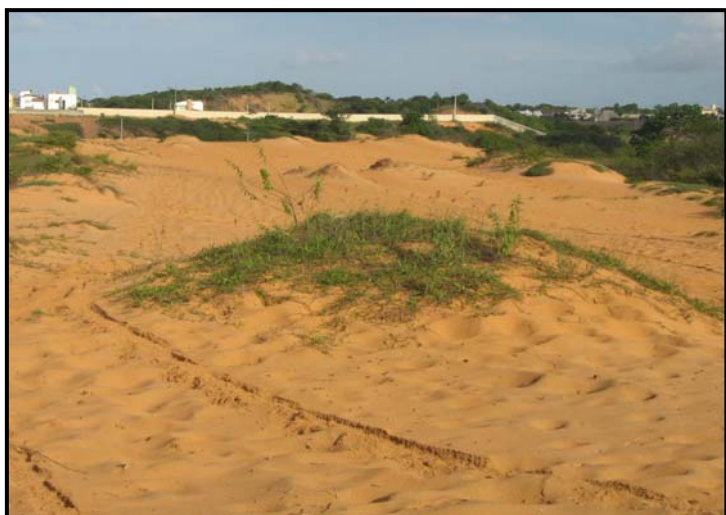
**Foto 2** – Morfologia dunar situada a sul do terreno analisado (área de influência indireta). A morfologia apresenta-se plana a suavemente ondulada com alguns pontos apresentando pequenos *shadow dunes* (sombreamento) distribuídos de forma esparsa nesta área.

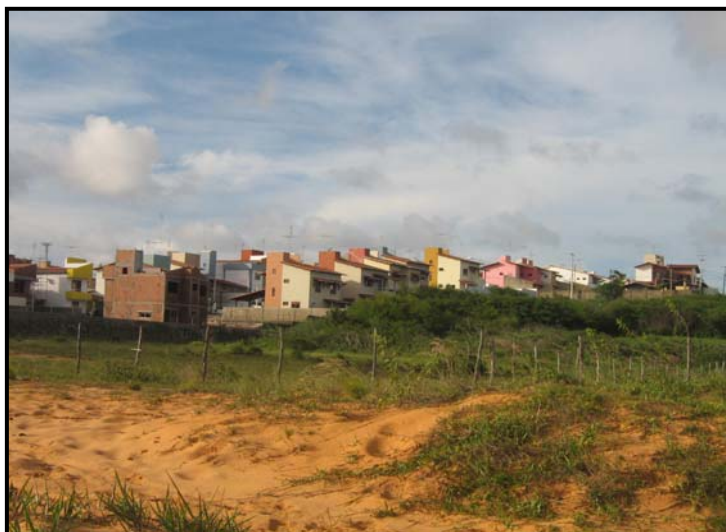
**Foto 3** – Visão geral do limite delimitado a partir da cerca de arame entre a área de influência direta e indireta do empreendimento analisado. Nota-se ao fundo esquerdo a ocupação por parte de condomínio residencial horizontal de porte semelhante ao que será erguido na área analisada.

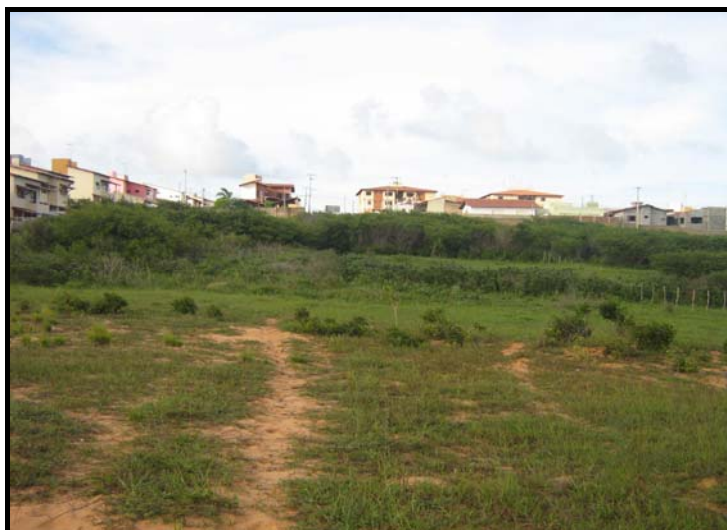
**Foto 4** – Visão geral da área de influência direta do empreendimento em apreço. Nota-se que a porção sul desta área é formada por um relevo planificado com vegetação de pequeno porte. Ao encaminhar-se para o norte do terreno este passa a apresentar uma morfologia suavemente ondulada com vegetação de porte maior.

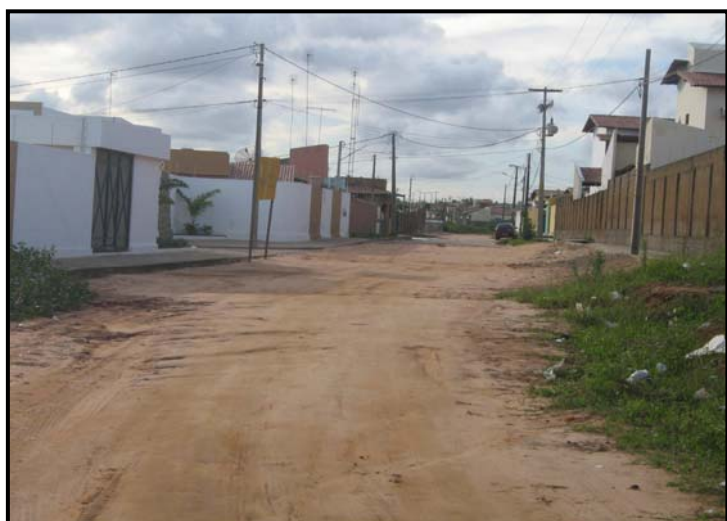
**Foto 5** – Visão da Rua Mahatma Gandhi correspondente a via de acesso principal ao empreendimento estudado. Nota-se que esta rua é ocupada por empreendimentos predominantemente residenciais.

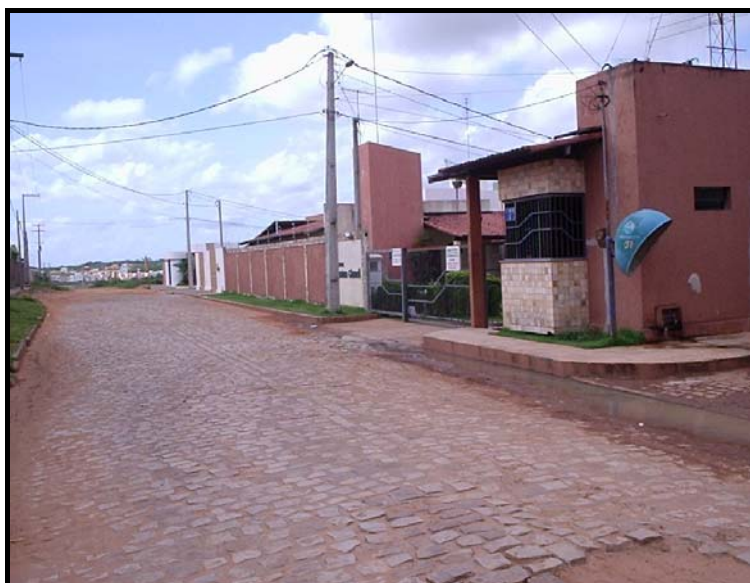
**Foto 6** – Visão da Rua Mahatma Gandhi correspondente a porção noroeste do terreno do empreendimento. Verifica-se a ocupação desta rua por empreendimentos residenciais na forma de condomínios. A via é provida de calçamento apenas em parte, sendo a outra considerada carroçável.

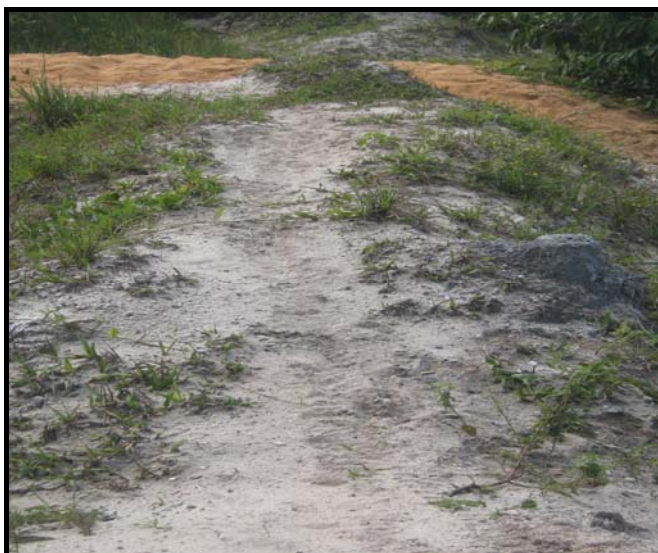
**Foto 7** – Perfil de solo classificado como Espodossolo encontrado na área de influência indireta do empreendimento nas proximidades da margem esquerda do rio Pitimbu. Em segundo plano apresenta-se outro tipo de solo classificado como Neossolo Quartzarênico órtico transportado através de atividade de pisoteio humano na área duna próxima.

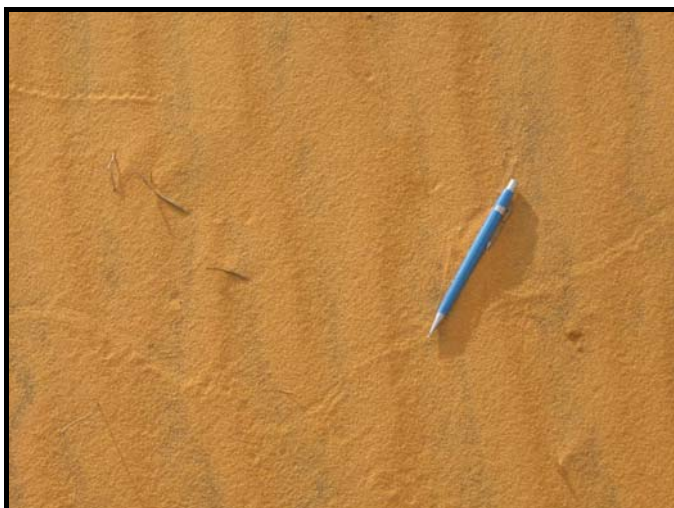
**Foto 8** – Solo classificado como Neossolo Quartzarênico órtico encontrado nas áreas de influência direta e indireta do empreendimento. Este tipo de solo oferece uma boa drenagem e elevada permoporosidade.

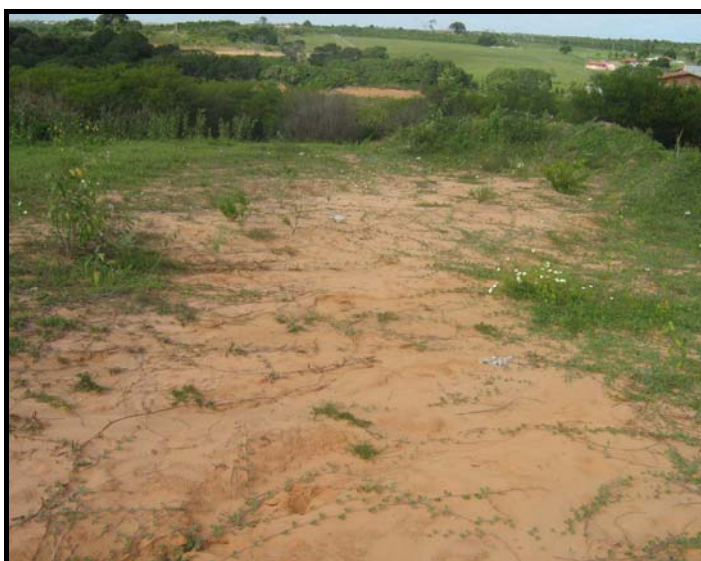
**Foto 9** – Solo classificado como Latossolo Amarelo encontrado na área de influência direta do empreendimento (porção norte). Este tipo de solo semelhante ao solo descrito anteriormente também oferece uma boa drenagem e elevada permoporosidade.

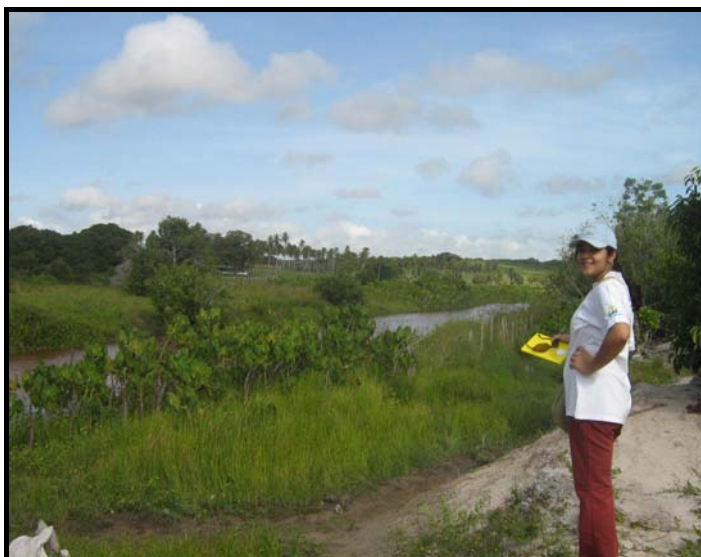
**Foto 10** – Vista da margem esquerda e direita do rio Pitimbu situado na área de influência indireta do empreendimento. Nota-se que o solo passa por uma transição do tipo Espossolo visualizado na porção direta da figura para o solo classificado como Neossolo Flúvico (solo aluvial) na porção mais marginal ao rio.

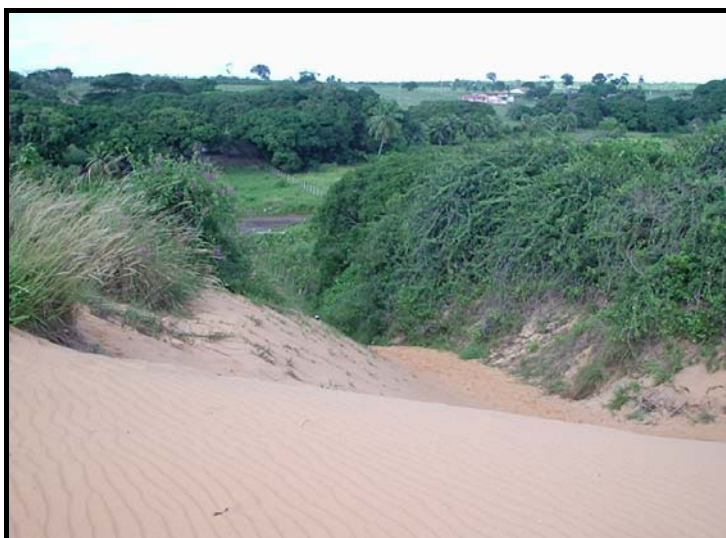
**Foto 11** – Visão da duna situada na área de influência indireta do empreendimento analisado. Verifica-se que há partes desprovidas de vegetação, estando sujeitas a ação eólica. Maior parte da duna que ocorre paralela à área do empreendimento é provida de cobertura vegetal.

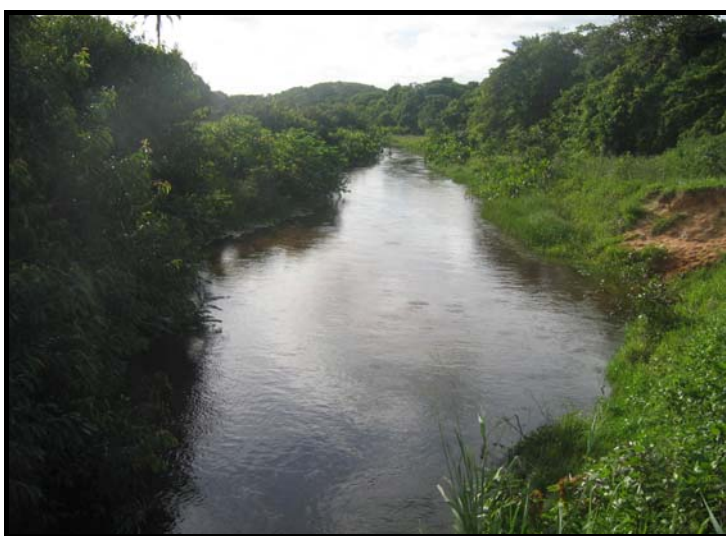
**Foto 12** – Visão do rio Pitimbu na porção sudeste da área do empreendimento na margem da RN-063 uma das rodovias que liga Natal a Parnamirim.
