## 1. Identificação do Empreendedor e do Empreendimento

LOTEAMENTO BOSQUE DAS COLINAS II  
e LOTEAMENTO BOSQUE DAS COLINAS III

## **2. Empresa Responsável Pela Elaboração do Rima**

### **3. Análise Integrada**

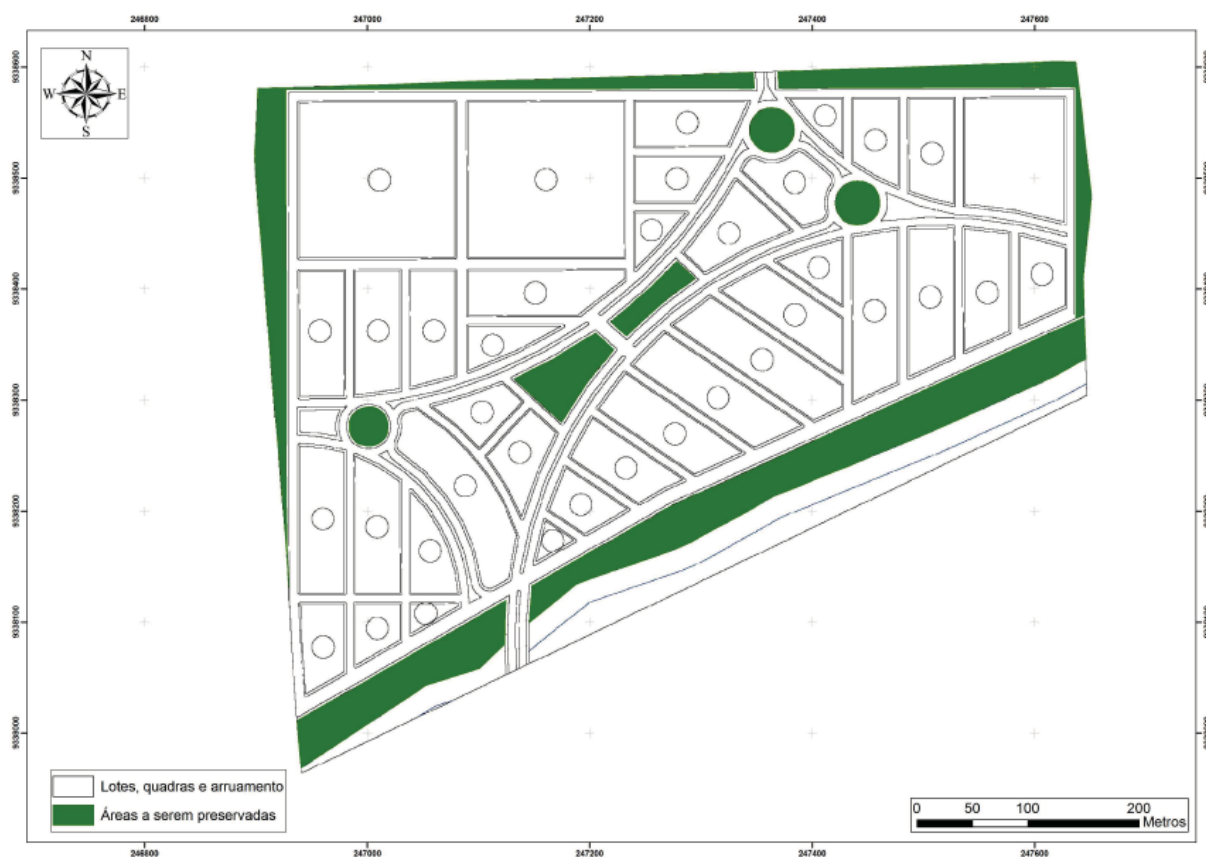
Figura 1 - Projeto urbanístico do Loteamento Bosque das Colinas II.

A limpeza dos terrenos referente a ambos os loteamentos corresponde efetivamente a supressão vegetal das áreas a serem construídas, sendo necessariamente preservadas as áreas verdes descritas. A limpeza correspondente às áreas de quadras (lotes), equipamentos comunitários e arruamento (Figuras 1 e 2).

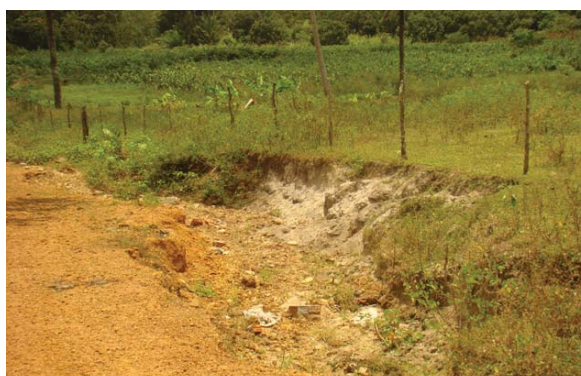
Figura 7 - Depósitos aluvionares (sedimentos inconsolidados) sobrepostos a rochas da Formação Barreiras.

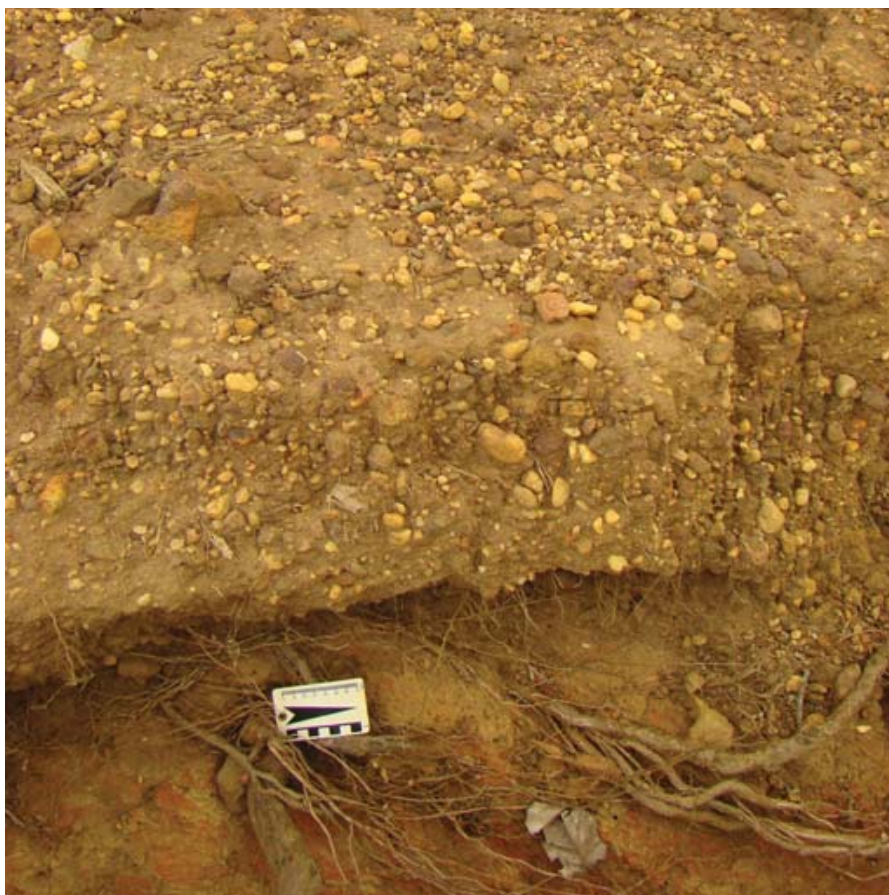
Figura 10 - Depósitos de colúvio-eluviais (areia com cascalho), sobrepostos a rochas da Formação Barreiras.

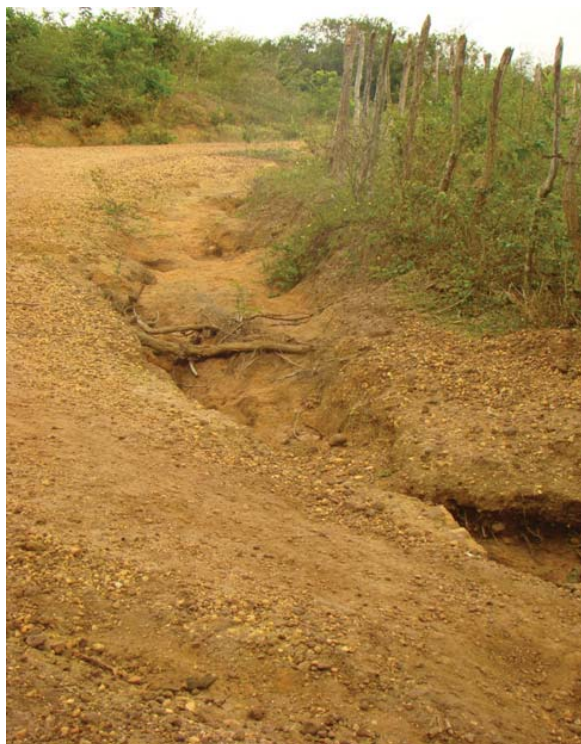
O relevo dos empreendimentos Bosque das Colinas II e III é praticamente plano, apresentando elevada estabilidade geotécnica, sem áreas de riscos para processos erosivos. No entanto, nas suas áreas adjacentes aparecem dois cenários, onde: a porção Sul é caracterizada por condições de relevo semelhantes às áreas dos empreendimentos, relevo plano; e a porção Norte em direção ao Riacho Taborda, o relevo apresenta-se um pouco mais acentuado apresentando indícios de processos erosivos (Figura 18).

Figura 18 - Indício de processo erosivo nas proximidades do empreendimento próximo ao Riacho Taborda.

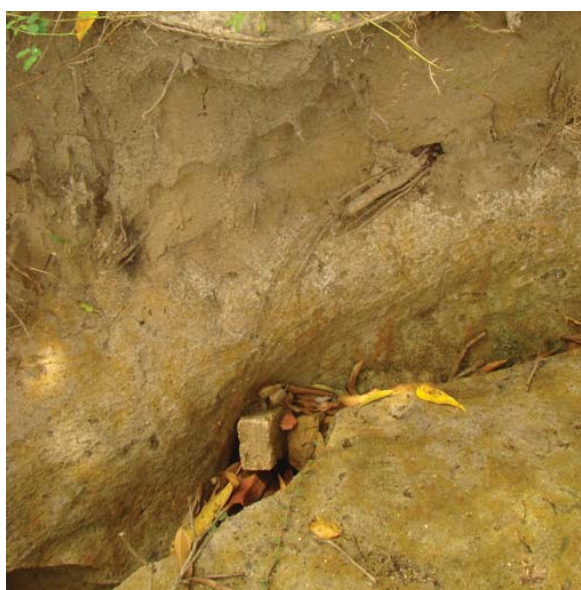
Nas várzeas dos rios predominam os solos Aluviais que apresentam fertilidade natural baixa, média, ou alta, drenagem moderada e imperfeita, moderadamente ácidos a alcalinos, mas com riscos periódicos de inundação nas áreas mais baixas. São pouco profundos, sem diferenciação de horizontes. Apresentam texturas variadas, sendo formado por camadas estratificadas arenosas, areno-argilosas, argilo-arenosas. Este tipo de solo é encontrado na área de influência indireta dos loteamentos Bosque das Colinas II e III, nas margens dos riachos Mendes e Taborda (Figura 19).

Figura 19 - Solos Aluviais com texturas variadas, sendo formado por camadas estratificadas arenosas, areno-argilosas, argilo-arenosas desenvolvidos nas seqüências superiores do Grupo Barreiras (Santos, 2008)

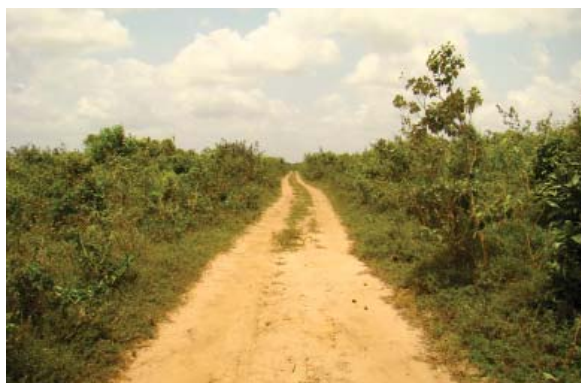
- Areias Quartzosas Distróficas - Derivadas de sedimentos areno-quartzosos da Formação Barreiras do Terciário. Ocorrem sobre os tabuleiros costeiros, com relevo predominantemente plano. São solos profundos com baixos teores de argila, apresentando o horizonte “A” fracamente desenvolvido, excessivamente drenado, ácidos e de fertilidade natural muito baixa. Este tipo de solo encontra-se presente em grande parte dos Loteamentos Bosque das colinas II e III (Figura 20).

Figura 20 - Estrada cortando o tabuleiro costeiro expondo o Solo de Areia Quartzosa Distrófica, desenvolvidos em associação de sedimentos erodidos de depósitos eólicos e das sequências do Grupo Barreiras (Santos,2008)

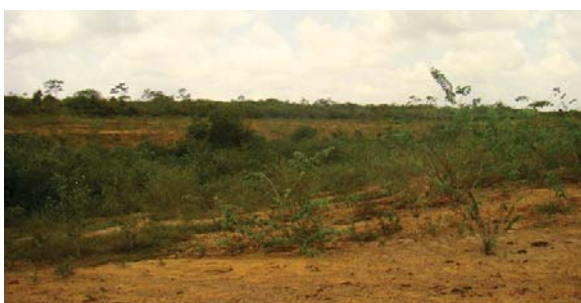
- Latossolo Vermelho-Amarelo Distrófico - Solos provenientes dos sedimentos areno-argilosos da Formação Barreiras do Terciário. Ocorrem nas áreas do Tabuleiro em relevo plano a suavemente ondulado, com altitudes variando de 10 a 100 metros. Compreendem solos com horizonte “B” latossólico, não hidromórfico, muito profundo, e poroso, fortemente drenados, sujeitos a erosão laminar. Apresenta textura variada de acordo com os horizontes, ocorrendo arenosa a média nos horizontes superiores, textura argilosa nos horizontes inferiores. Estes solos apresentam como principais limitações, a baixíssima fertilidade natural, bem como uma baixa percentagem de argila que condiciona pequena capacidade de retenção de água e, principalmente, de nutrientes. Este tipo de solo encontra-se exposto na parte Sul do loteamento Bosque das Colinas II (Figura 21), área topograficamente mais baixa favorecendo uma maior drenagem na épocas das chuvas.

Figura 21 – Latossolo Vermelho-Amarelo Distrófico desenvolvido nas sequências superiores do Barreiras. (Santos, 2008)

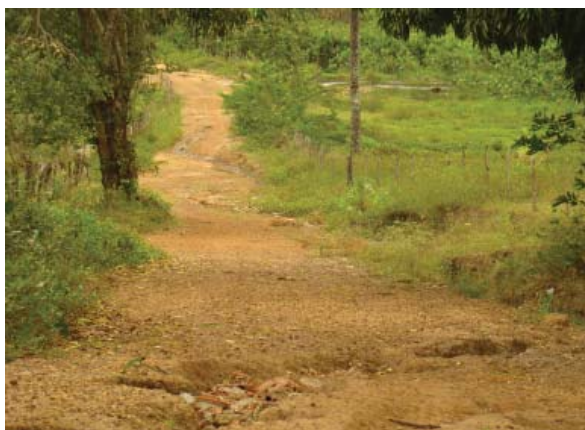
Figura 22 – Voçorocas ocorridas pela drenagem pluvial na estrada para o rio Taborda (Santos, 2008)
