## **RELATÓRIO Nº 8.811-01/21**

**ASSUNTO: ESTUDOS GEOTÉCNICOS E HIDROGEOLÓGICOS**

**CLIENTE: PORTO ENERGIA EÓLICA S.A.**

**OBRA: COMPLEXO EÓLICO PORTO**

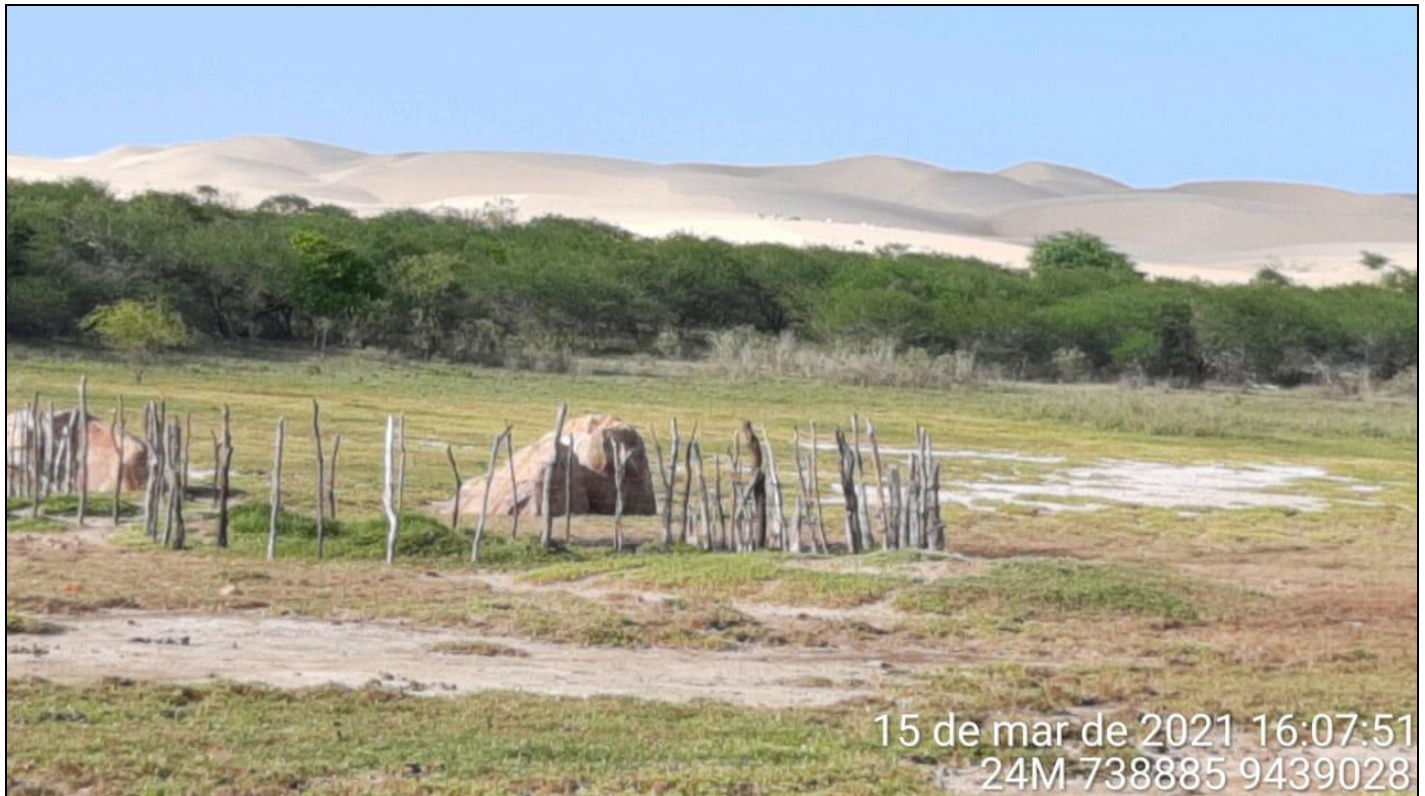
(Figura 06: Afloramento arenito silicificado)

As falhas citadas são comumente relacionadas à ocorrência de sílex. Esta peculiaridade foi identificada em campo através de afloramento existente na proximidade do curso de água da localidade Canto da Lagoa (Figuras 06, 07, 08 e 09), que indicam a ocorrência de descontinuidades litológicas profundas, naturais de uma região de bacia sedimentar, que devem ser melhor avaliadas e investigadas na fase de projeto, por meio de sondagens e perfis elétricos.

A primeira região fica localizada próximo ao limite Sul, de cotas mais baixas, denominada de Canto da Lagoa, ao longo da rede de drenagem atual, onde se encontra o afloramento do material sílex (Figuras 06 e 16).

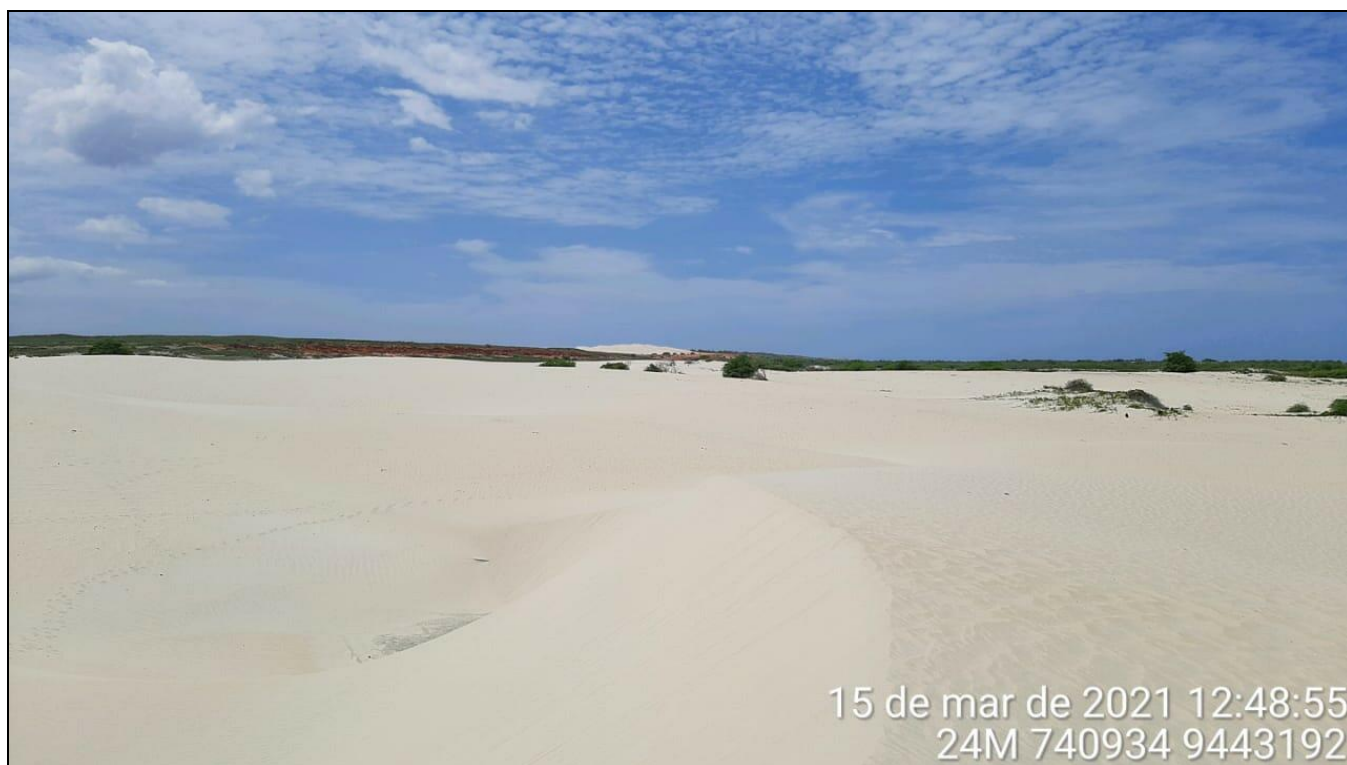
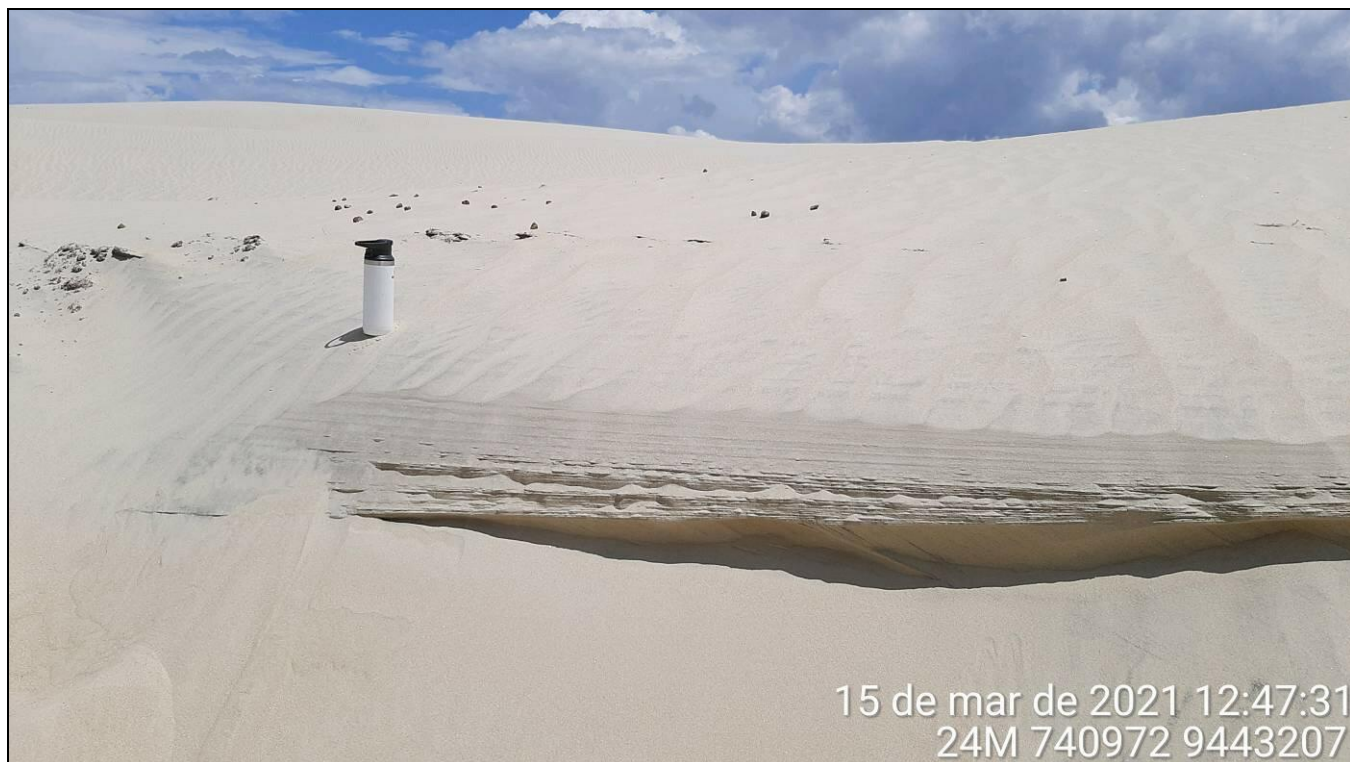
Formado pelas Dunas móveis (Figuras 12 e 13), constituídas por areia fina transportadas pela ação do vento. Possuem grande permeabilidade, não propiciando a formação de redes de drenagem superficial. Trata-se de material quartzoso, bem selecionado, não coesivo, de compactidade geralmente variando de fofa a pouca compacta, sujeito a uma dinâmica eólica erosiva intensa, o que modifica constantemente sua forma. Em razão deste fato, qualquer intervenção construtiva nesta unidade, em qualquer fase do empreendimento, deve ser planejada levando em conta estas considerações.

(Figura 12: Depósitos eólicos litorâneos não vegetados)

(Figura 13: Deposição eólica em Duna móvel com estratificação cruzada)

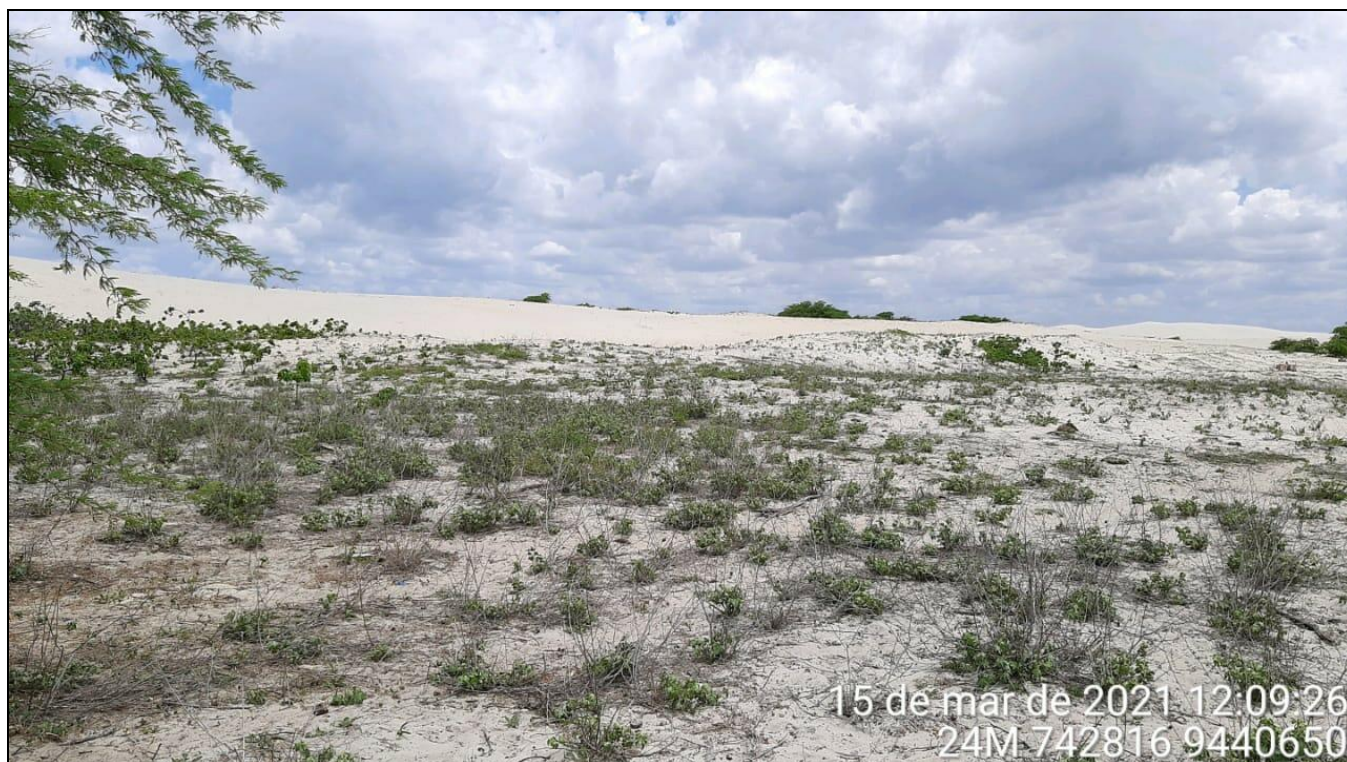
(Figura 14: Depósitos eólicos litorâneos vegetados)

Formado pelas Dunas fixas (Figura 14), também constituída por areia fina transportada pela ação do vento, fixadas pela vegetação. Possuem grande permeabilidade, não propiciando a formação de redes de drenagem superficial. Trata-se de material quartzoso, bem selecionado, não coesivo, de compactidade geralmente variando de fofa a pouco compacta, resguardada de uma dinâmica eólica erosiva devido à vegetação, que preserva sua forma. Em razão deste fato, qualquer intervenção construtiva nesta unidade, deve levar em conta a preservação da vegetação.

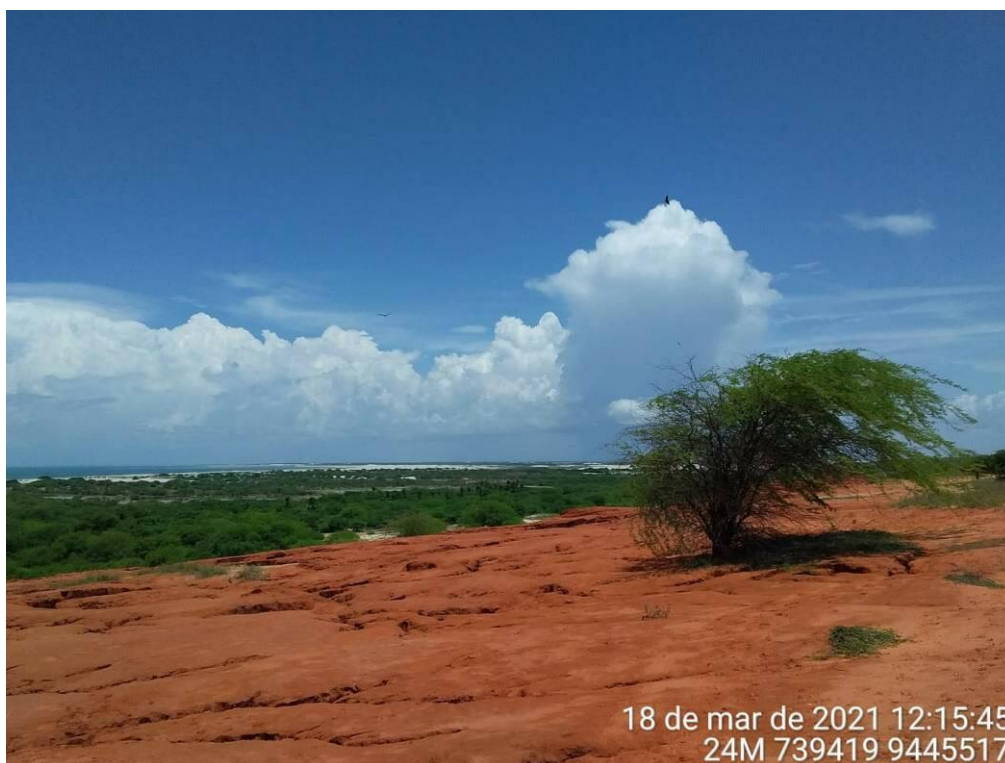
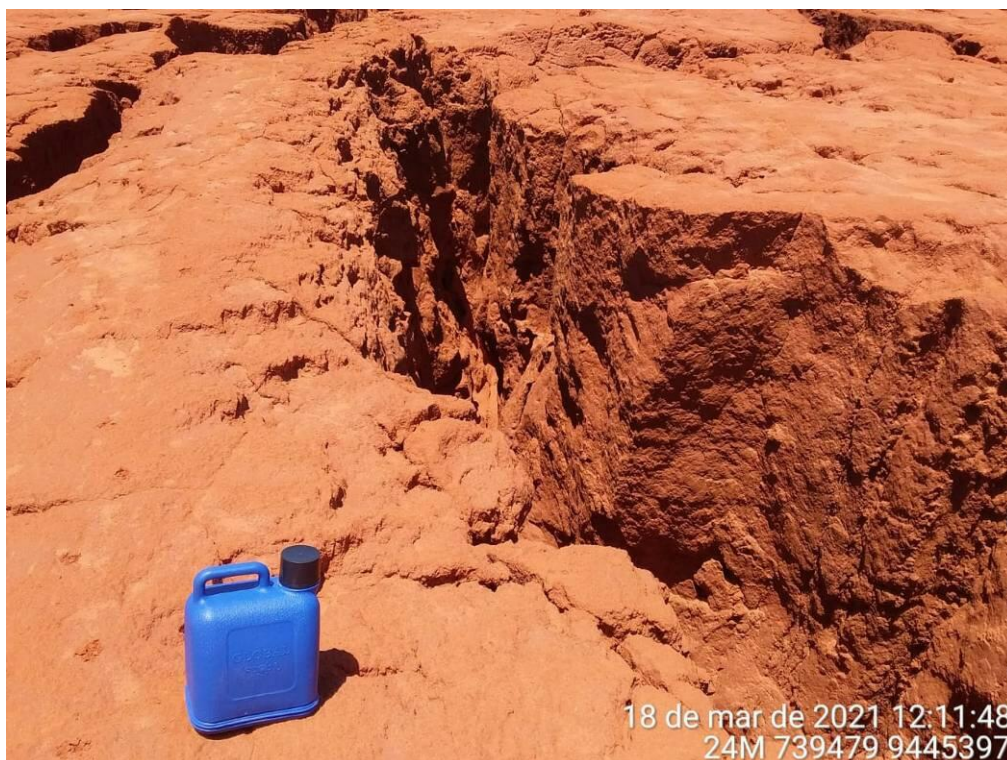
No trecho compreendido entre o empreendimento e a Rodovia RN-404, aproximadamente 1.600,00 metros da linha da costa, pode-se perceber a ocorrência de um afloramento linear da Formação Barreiras, com morfologia de paleofalésia. A encosta inicia-se próximo ao Ecoposto do IDEMA e segue por 4.200,00 metros em direção Sudeste, ficando apenas o trecho final, com aproximadamente 800,00 metros, localizados na área diretamente afetada (ADA).

Foi observado no local que se trata de uma formação com litologia predominantemente arenosa, com presença de siltes e argilas, porosa, bastante friável e de grande potencial erosivo, com altura de até 20,00 metros (Figuras 17 e 18). Foram detectadas diversas ravinas (Figura 19). Neste local, em razão da falta de estabilidade, devem-se evitar intervenções construtivas.

O tipo de sedimento existente na falésia, em condições confinadas, não representa qualquer risco geotécnico. As restrições às intervenções estão principalmente relacionadas à morfologia escarpada apresentada.

(Figura 17: Vista superior da Paleofalésia)

(Figura 18: Vista frontal da Paleofalésia)

(Figura 19: Processo erosivo da Paleofalésia)

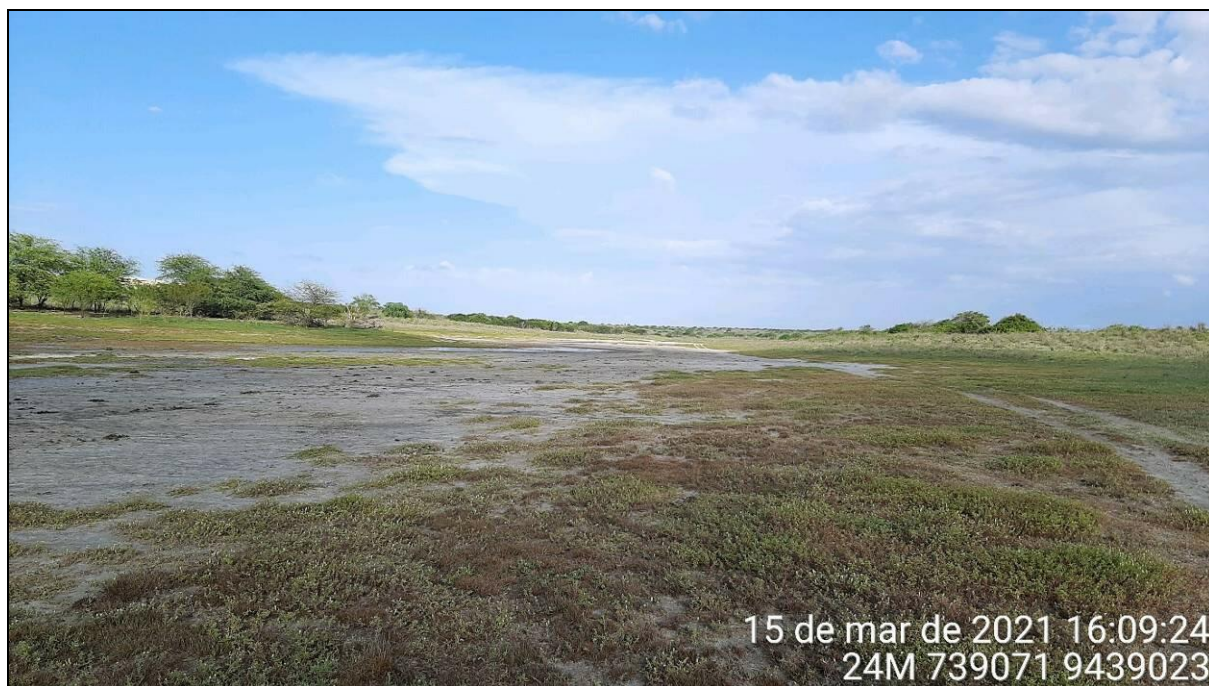
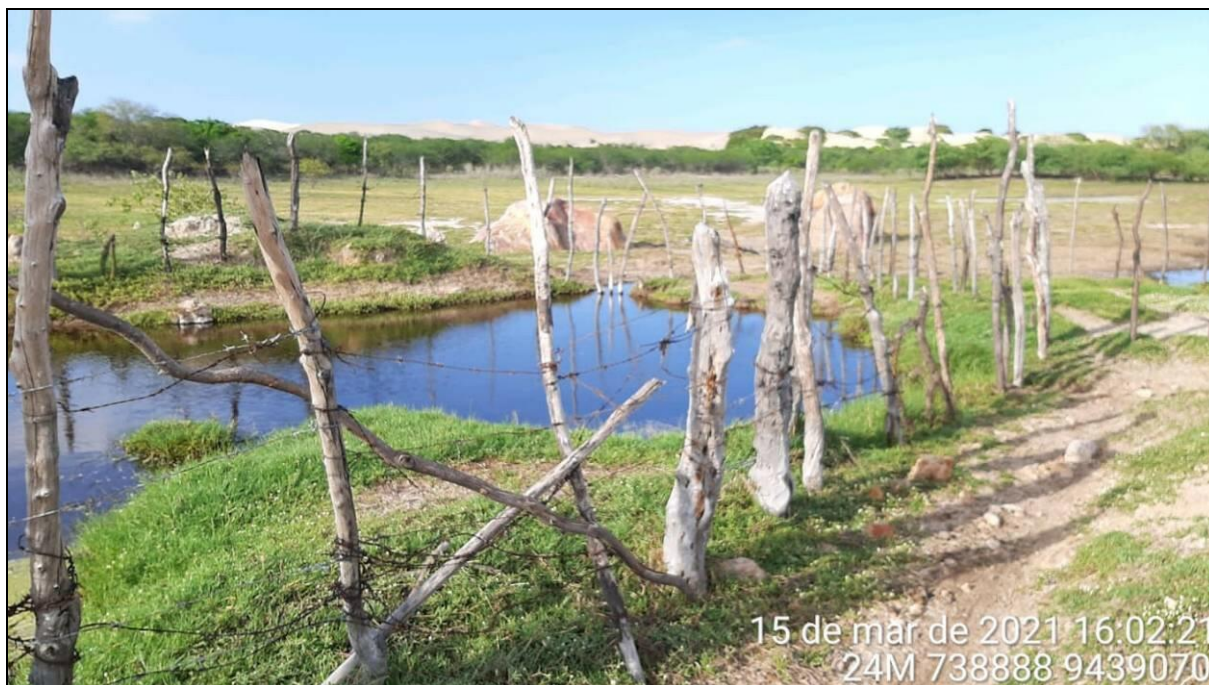
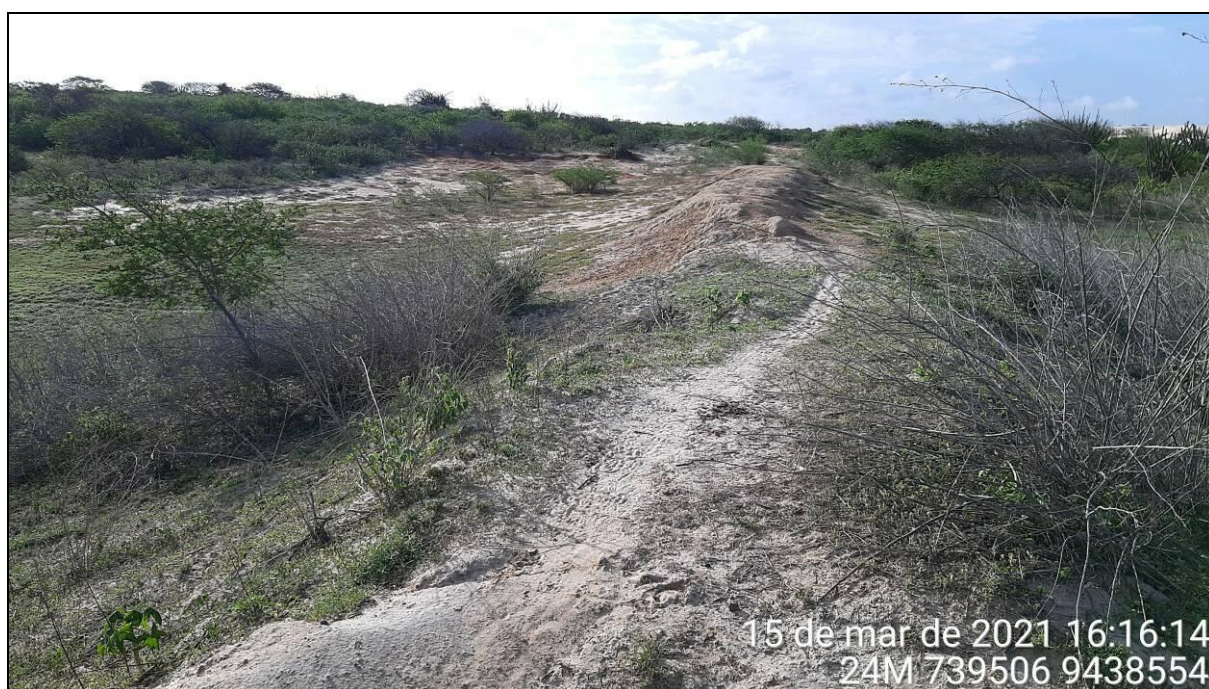
O Aquífero aluvionar, situado próximo a localidade de Canto da Lagoa (Figura 29), ao longo da drenagem superficial, é um aquífero intersticial, livre, de baixa profundidade, de forma tabular, de litologia arenosa e idade Quaternária, formado por sedimentos terrígenos siliciclásticos de transporte fluvial, sem estruturas pois não sofreu processos diagenéticos, nem tectônicos. Não tem interconexão com os outros aquíferos, sua recarga ocorre em raros eventos de precipitação. Em razão da alta evaporação, a água concentra uma quantidade enorme de sais totais dissolvidos, que a torna inapropriada para qualquer uso. Seu potencial exploratório é baixo, devido à pequena espessura. As águas ainda não foram oficialmente classificadas de acordo com a Resolução do CONAMA N° 396/2008, porém estaria inserida na Classe 5, de acordo com o resultado da análise físico-química (Anexo 04).

Foram localizados na área alguns afloramentos deste aquífero (Figura 30), como também um pequeno barreiro, que se encontra sem represamento de água devido a parede estar danificada (Figura 31).

(Figura 29: Área de ocorrência do Aquífero Aluvionar)

(Figura 30: Afloramento Aquífero Aluvionar)

(Figura 31: Barreiro danificado)
